Д.Ф.ГОНЧАРЕНКО, д-р техн. наук, Г.Г.ЗУБКО, А.С.КОНСТАНТИНОВ

## **УЧЕТ СОСТОЯНИЯ КОНСТРУКЦИЙ ТРИБУН СТАДИОНА ПРИ ПРИНЯТИИ РЕШЕНИЙ ПО ЕГО РЕКОНСТРУКЦИИ**

Рассмотрено исследование состояния конструкций трибун стадиона «Металлист» в г.Харькове. Приведены данные по Южной, Северной и Западной трибунам. Полученные результаты были использованы при разработке конструктивных и организационно-технологических решений реконструкции стадиона.

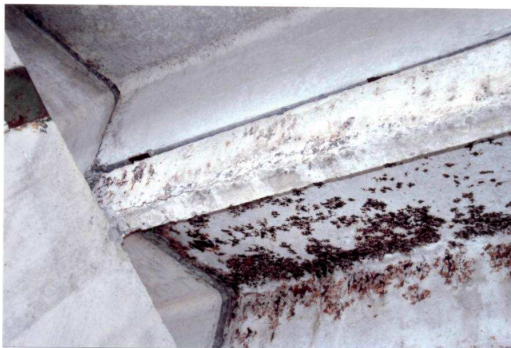
Кроме этого в лотках и наклонных ригелях наблюдалась черная плесень, которая привела к разрушению цементного камня. Черный налет на поверхности лотков (рис.2) представляет собой споры микроскопических грибов, определяемых ориентировочно как *cladosporium* sp.

Рис.2 – Участки нижней грани лотков, пораженных черной плесенью

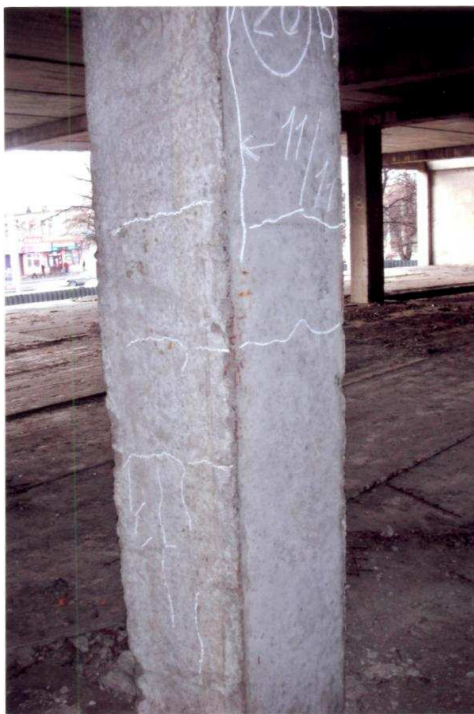
На момент обследования конструкций Южной трибуны были зафиксированы целый ряд дефектов в колоннах, ригелях, плитах, диафрагмах жесткости, лотках, сидениях [2]. К ним следует отнести: сквозные и несквозные трещины с шириной раскрытия 0,5 мм и более (рис.3), оголение и коррозия арматуры (рис.4), сульфатную коррозию бетона, разрушение защитного слоя (рис.5), сколы бетона, незамоноличенные швы, выколы бетона, разморозения с выщелачиванием бетона, усадочные трещины. При этом специалистами кафедры железобетонных и каменных конструкций ХГТУСА [2] был сделан вывод, что большинство дефектов и повреждений обусловлены отсутствием консервации объекта на протяжении длительного времени.

Рис.3 – Трещины в колоннах

Для устранения трещин была рекомендована затирка составом «Аквафин-ИЦ», при оголении и коррозии арматуры очистка арматуры металлическими щетками, обработка арматуры составом «Азокрет-КС» с восстановлением защитного слоя составом «Азокрет-FM40V», при сульфатной коррозии бетона обработка поверхности раствором соляной кислоты с последующим нанесением состава «Аквафин-ИЦ», для утраченного защитного слоя ригелей, нанесение состава «Азокрет-

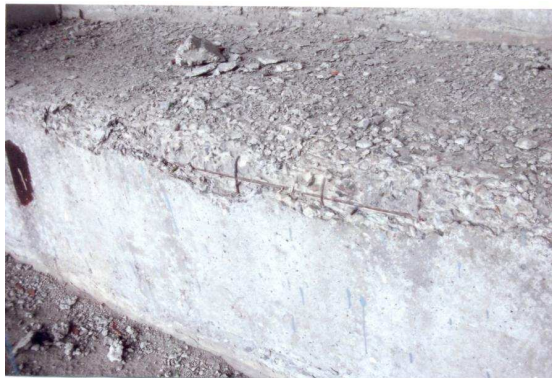
Рис. 4 – Разморозение бетона полки и верхней части высокого ребра с оголением арматуры (лоток №6 в осях 29-30»)

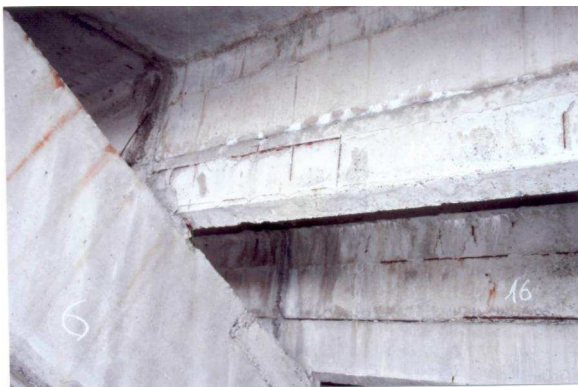
Рис.5 – Нарушение защитного слоя с обнажением поперечной арматуры в ребрах лотков

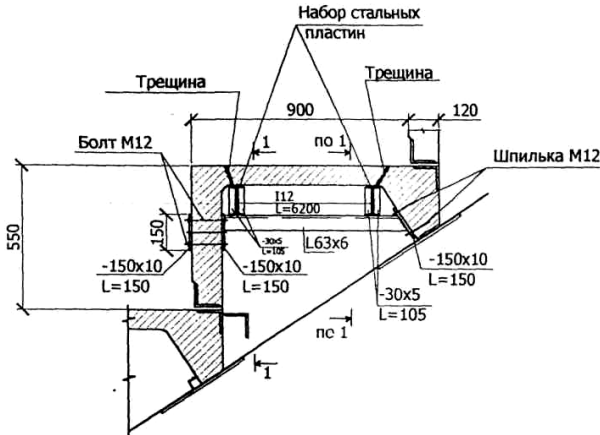
Рис.6 – Усиление лотков-сидений с двумя (и более) сквозными трещинами в полке

На рис.6 показано решение по усилению лотков сидений [2].

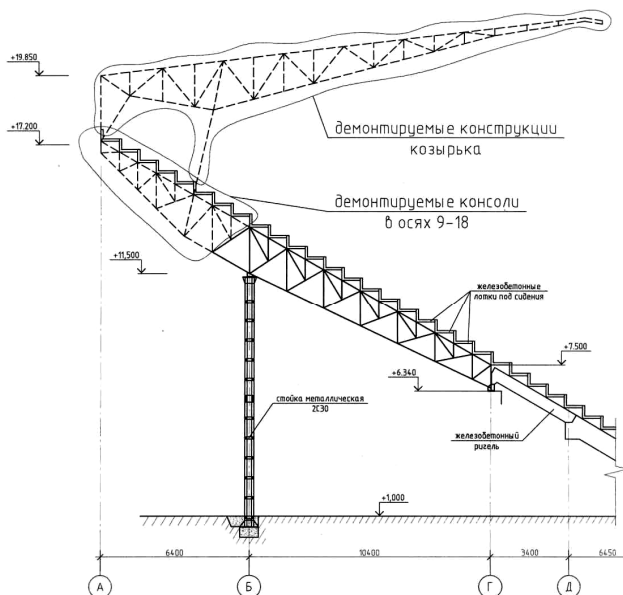
Рис.9 – Схема западной трибуны (поперечный разрез)

В процессе обследования было установлено следующее: в отдельных местах имеет место расцентровка связей до 200 мм; в верхних монтажных узлах некоторых ферм сварные швы наварены не по всей длине накладок; отдельные продольные связевые элементы имеют существенные деформации и прогибы; имеет место разрыв сварного шва на одном из шпренгелей; по осям 8-10 две панели консольных ферм оперты на кирпичную кладку, в этих же осях прокорродировал металл зоны стыков отправочных марок, а также отмечена коррозия верхнего опорного узла в зоне опирания на стальную колонну; в некоторых осях имеет место некачественная приварка раскосов ферм к опорной фасонке, кроме этого потеря устойчивости опорной фасонки; на отдельных элементах можно наблюдать некачественную сварку, потерю устойчивости нижних опорных узлов ферм, коррозионное поражение, сопровождаемое отслоением стали, крепление распорок на одном болте, коррозию закладных деталей лотков, элементов фермы, местную потерю устойчивости шпренгельных элементов.

В соответствии с принятым проектным решением в связи с демонтажом существующей VIP-ложи и устройства автономного 4-этажного здания пристройки к трибуне потребовалось в осях 9-18 выполнить обрезку консолей ферм (рис.9). Ниже расположения вновь запроектированной ложи планировалось оборудовать журналистскую зону с полезной нагрузкой  $200 \text{ кг/м}^2$ .

Перед обрезкой консолей было рекомендовано установить новые крестовые связи по верхним и нижним поясам по осям А-Б между рядами 7-8 и 19-20. После этого консоли можно обрезать. Затем между осями 8-19 по нижним поясам в угловой точке устанавливаются продольные элементы, развязанные 8-9 и 18-19 треугольными связями. По первому варианту в осях 7-8 и 19-20 устанавливаются новые крестовые связи, а по второму варианту связи в осях Б-Г по рядам 8-9, 18-19 демонтируются и устанавливаются по рядам 7-8, 19-20.
